ASUZAC

垂直擁壁 パラメッシュ
災害復旧採用事例集

アスザック株式会社

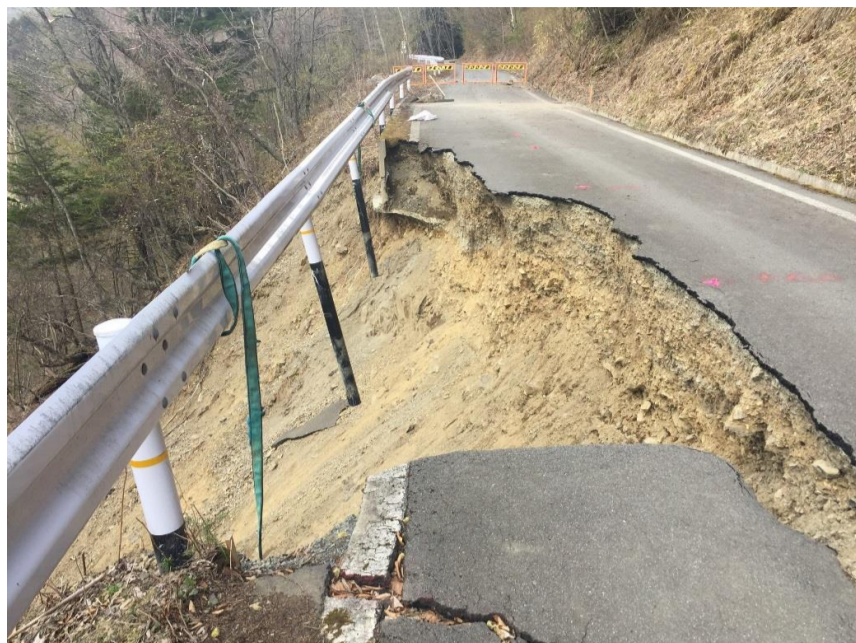
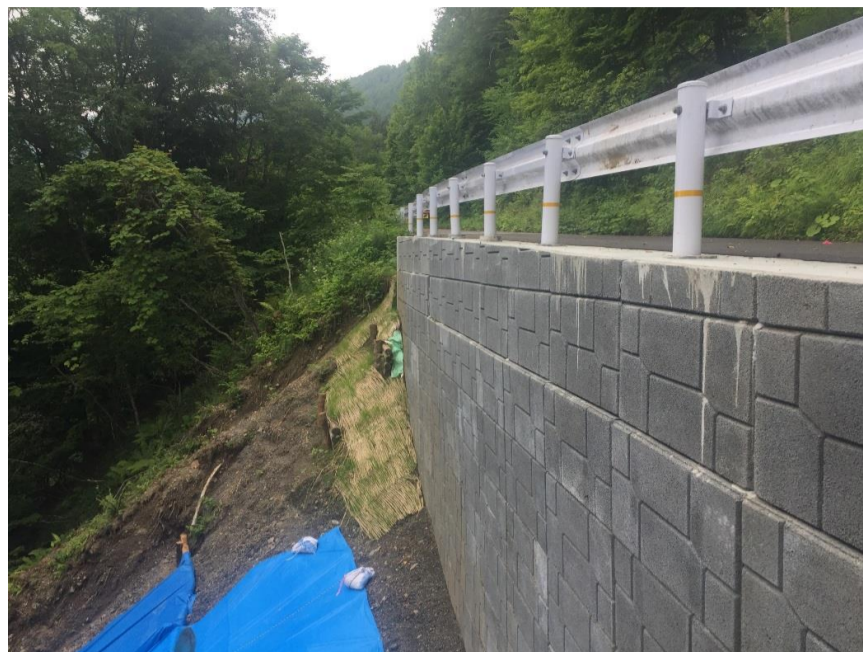
災害林道施設災害復旧工事 / 大鹿村黒川 林道中峰黒川線

2018年9月の豪雨によって道路半分が法下に崩壊した現場です。道幅も狭かった事から、掘削面が最小で済む「ポラメッシュ」を採用いただきました。更に、この現場では通常現場打ちにて施工している天端部分に本体のと同模様、同色の「天端用ブロック」を採用していただきました。細かい部分も現場でカットしていただき、本体ブロックと現場打ちによる色の堺もなく景観に配慮してきれいな擁壁に仕上げていただきました。

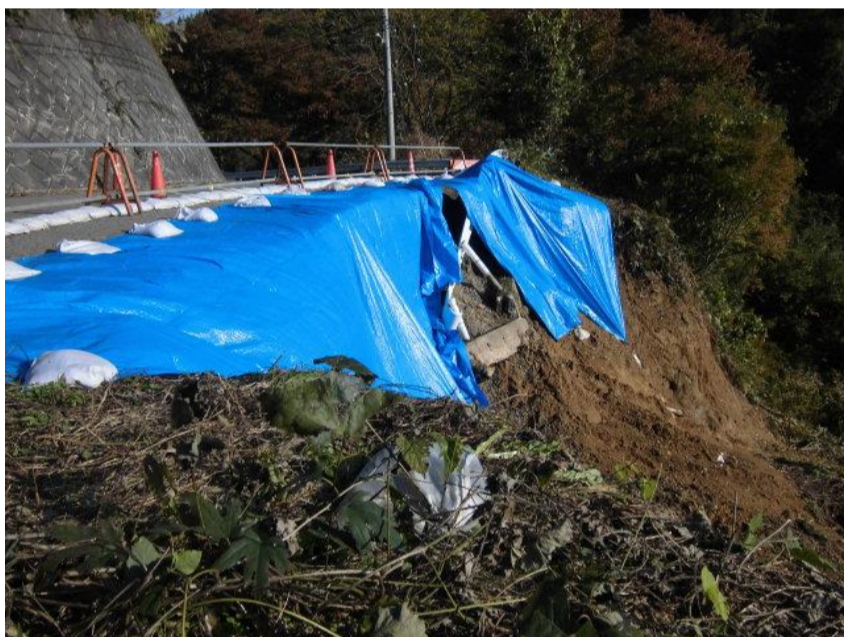
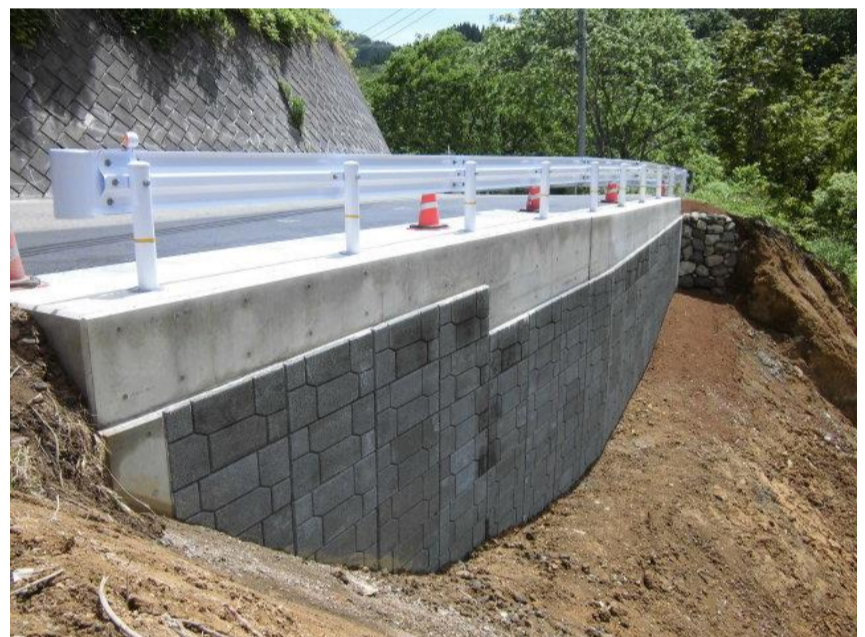
H25.公共土木施設補助災害復旧事業 / 飯山市大字旭

H12年度の豪雨災害により法面が崩壊し、二次災害の発生などの懸念があり地元住民の生活に支障をきたしていました。早期の復旧が求められる中、工期短縮が図れるポラメッシュの採用が決定。施工業者様には迅速・丁寧な施工にて、短納期で現場を完成させて頂きました。

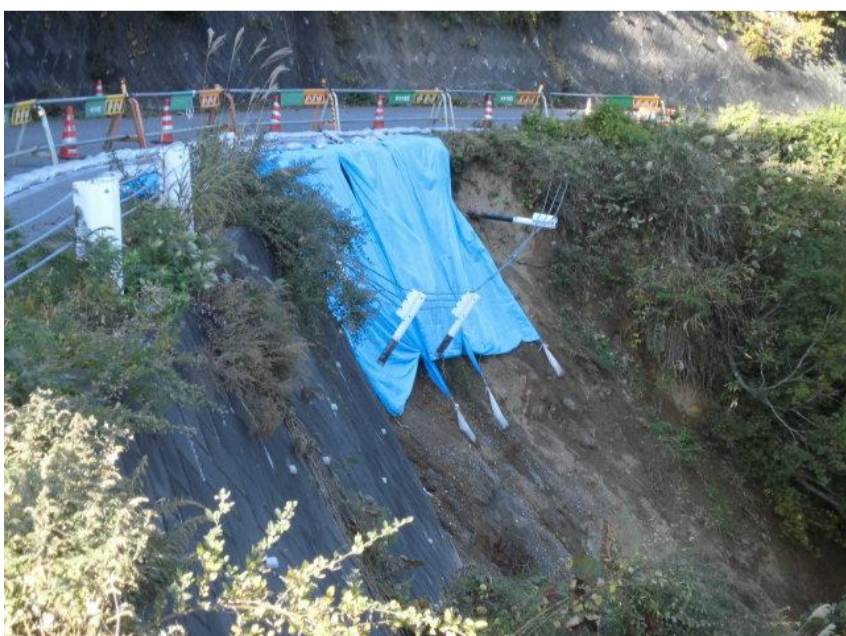
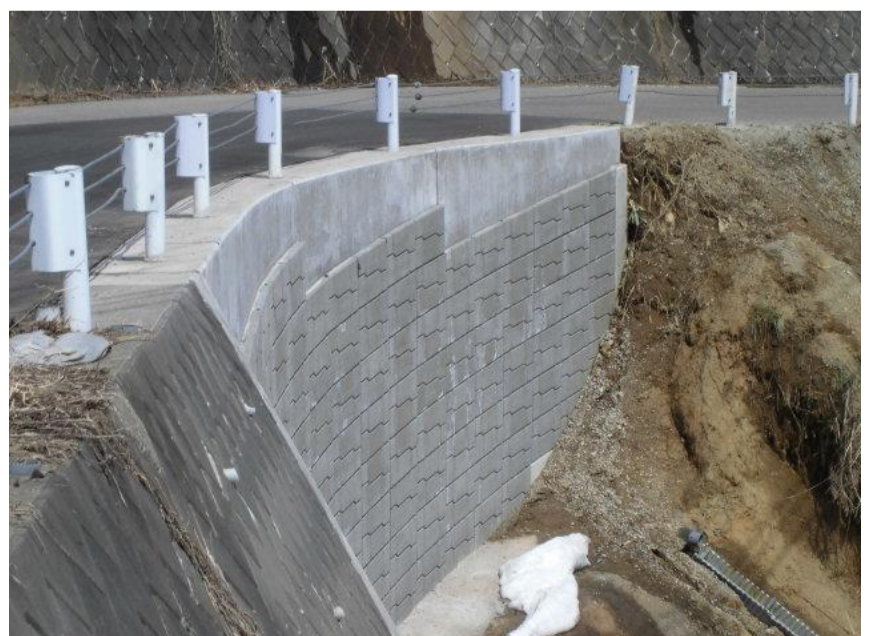
平成25年度市道災害復旧事業/ 飯山市大字旭（涌井）

豪雨災害により法面崩壊してしまった現場です。涌井地区住民の生活道路であるため、早急な復旧が第一ということで工期短縮が図れるポラメッシュを採用して頂きました。施工業者様のご努力により、復旧完了まで1ヶ月弱と短納期かつ丁寧な施工で現場を完成させていただきました。

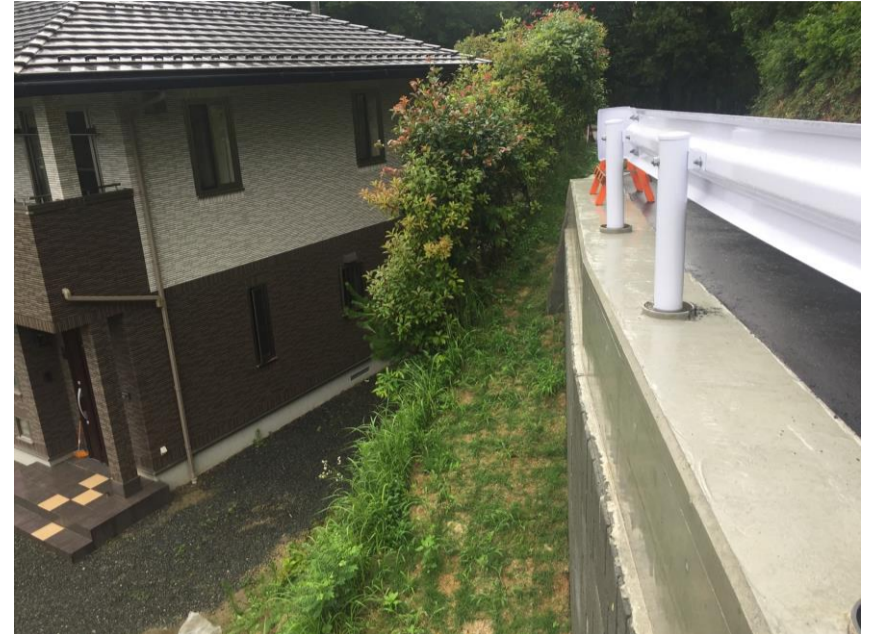
平成30年度公共災害道路復旧工事 / 泰阜村道 1号金野停車場線

H30年の大雨で崩れた現場で、元々の道幅も狭い箇所の為大きな重機が入れない場所で、L型擁壁より大幅に軽量で、地山の掘削量が少ない「ポラメッシュ」を採用いただきました。小口止箇所についても、弊社の「小口止めブロック」を採用していただき、現場の景観にも合った仕上げにさせていただきました。

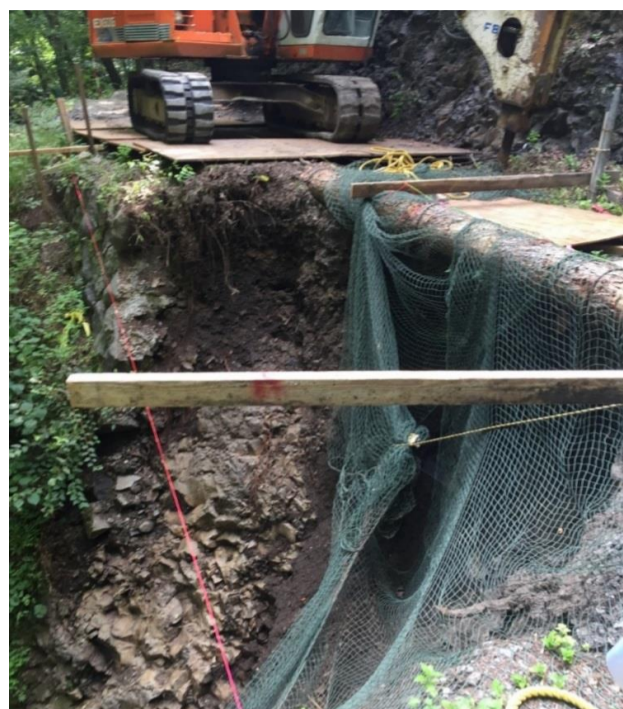
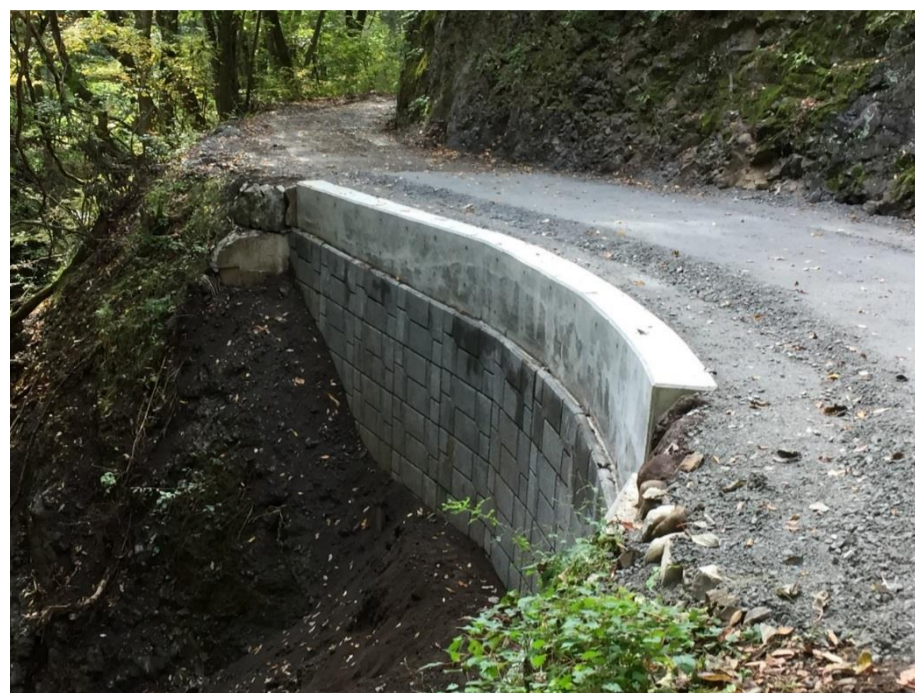
林道設置災害復旧工事 / 佐久市志賀地内 瀬早川線

2017年の豪雨災害で道路が崩壊した現場です。道路幅員が狭く法面が崩れやすいため大きな掘削がせず垂直擁壁で掘削量が少ないポラメッシュをご採用頂きました。掘削幅を抑え無事竣工することができました。

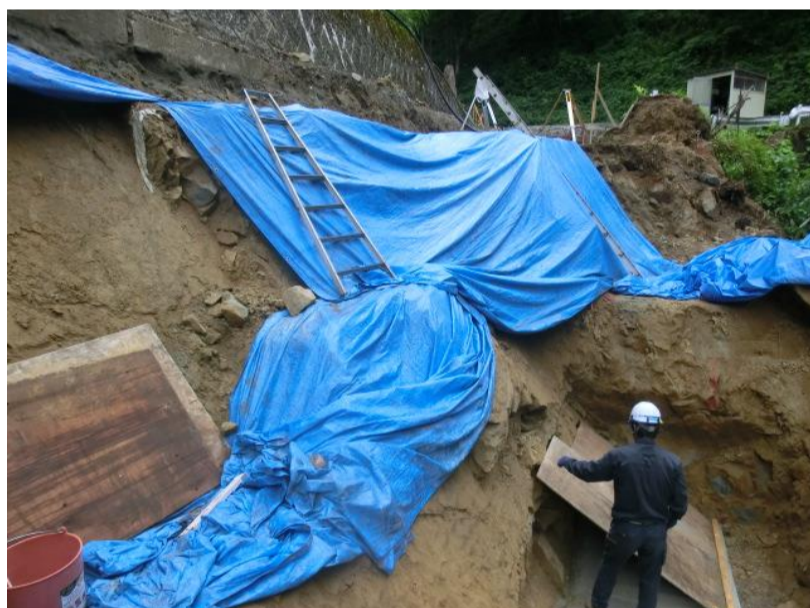
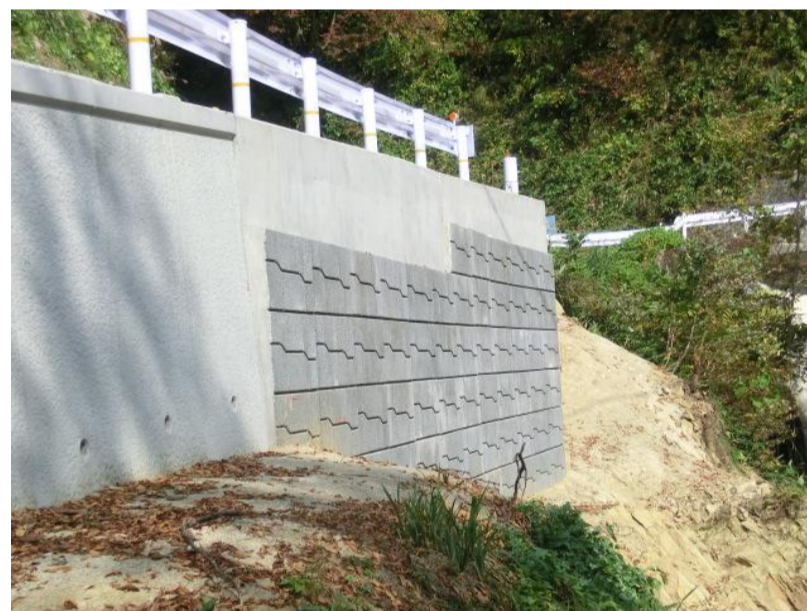
平成26年度公共土木災害復旧工事 / 小谷村真木

2014年の神城断層地震の際に道路の法面が崩壊した現場で、山道で道幅が狭く大型重機を投入できないため、軽量の構造物を使用しての早期施工、復旧が求められました。法面の傾斜がきつく、クレーンの足場確保も出来ない状況でしたが、根石の位置決め以降、積み上げると施工が早い擁壁とのお声をいただきました

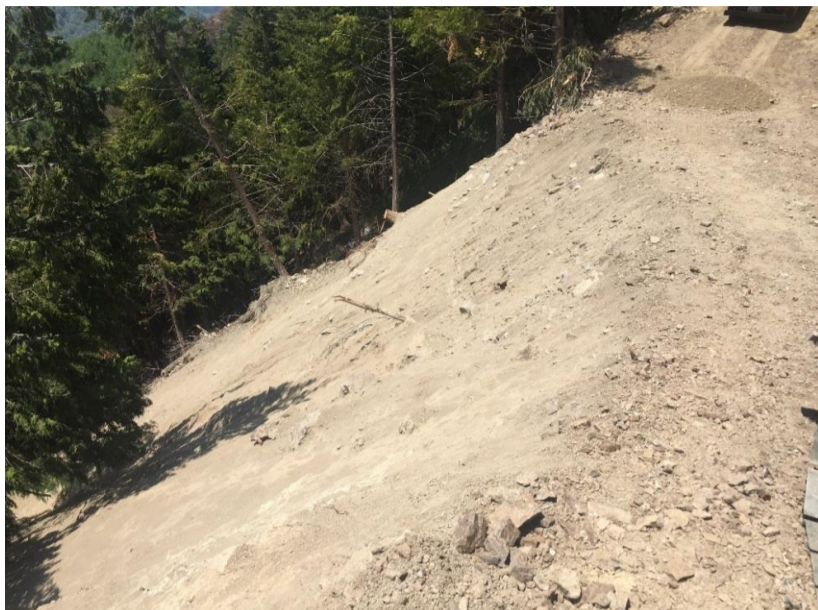
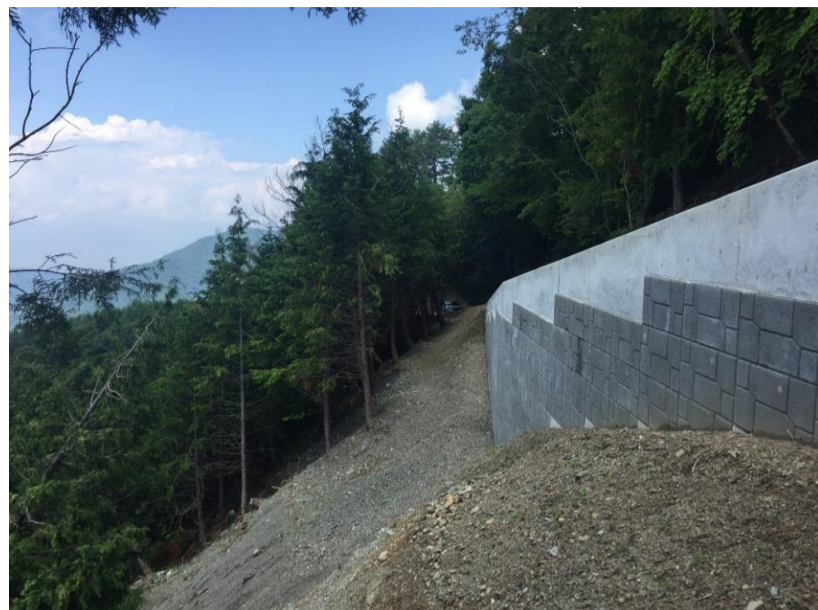
平成30年度公共土木施設災害復旧工事/ 大鹿村南山サテライト線

2018年の豪雨によって崩れてしまった林道の災害復旧に「ポラメッシュ」を採用いただきました。現場につながる道路は幅員も狭く、大型の重機も全く入れない場所でしたが、標準ブロックは180kgと軽量で、部材の組みあわせで施工、積んでいく事が出来るポラメッシュがお役にたてました。

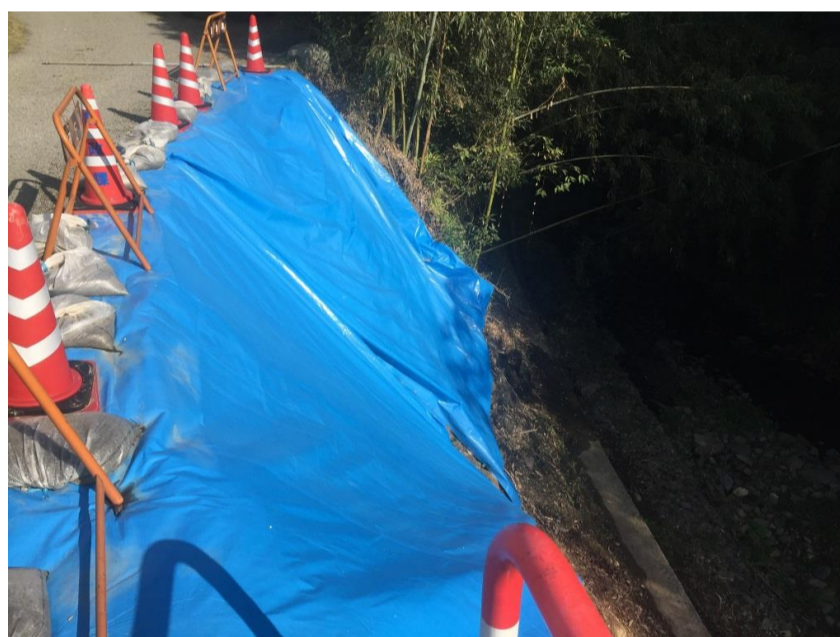
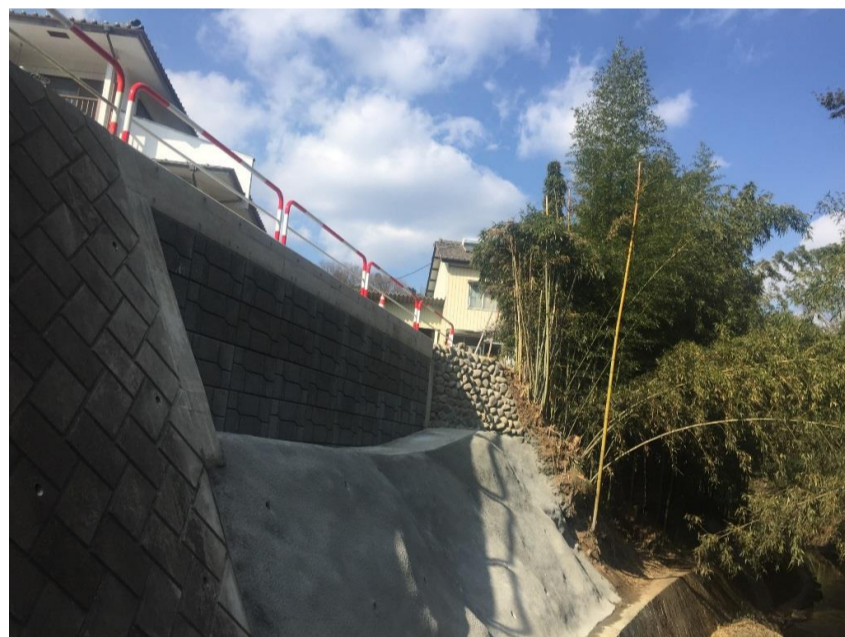
平成30年度市道9008号線道路補修工事/富岡市田島地先

河川脇の市道の一部が崩落し民家の出入口があるため、早急な復旧が必要になりました。崩落前は積みブロックで施工していましたが、今回の工事も積みブロックで検討を進めていましたが、生コンを多く使用し工期短縮が図れないため、中詰材に碎石RC40を使用するポラメッシュをご採用いただきました。

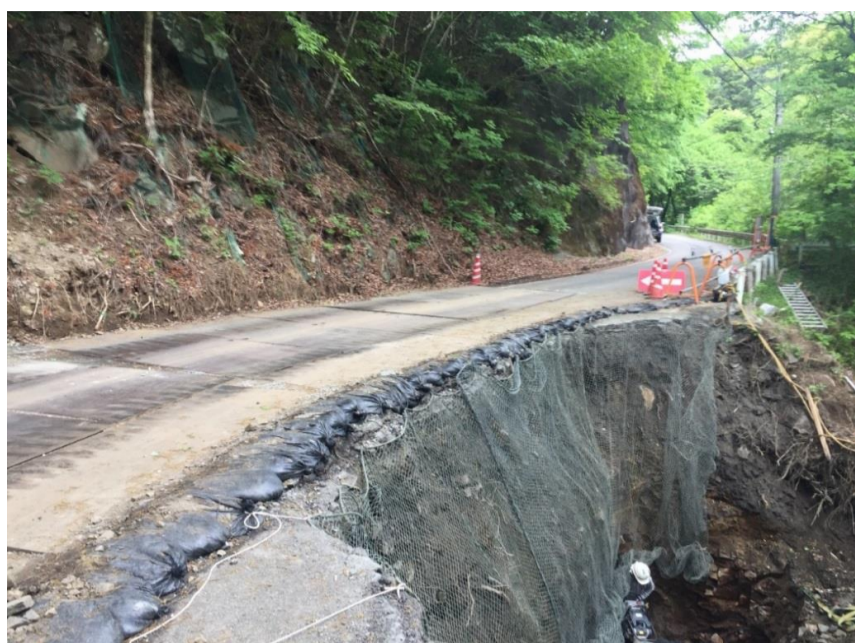
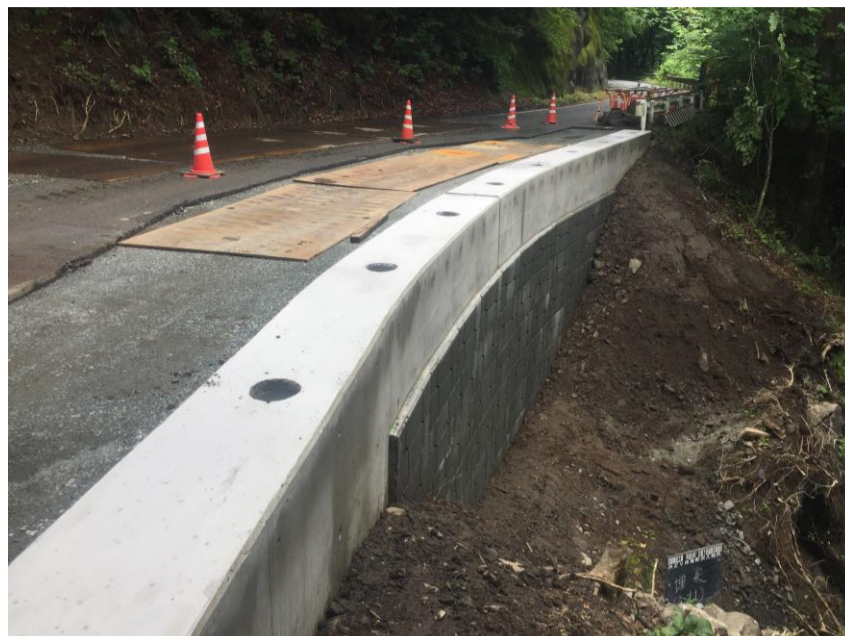
道路災害復旧（市道2級35号線）/みどり市東町沢入地内

集中豪雨により路肩が崩落した現場で、幅員が狭く大型重機の使用が困難のため、小型重機でも施工でき、掘削量を抑えて現況道路への影響が最小限となるポラメッシュ工法が最適であることからご採用していただきました。コンクリート使用量が少なく、部材が軽量のポラメッシュは、早期の道路開放が必要な現場に最適です。

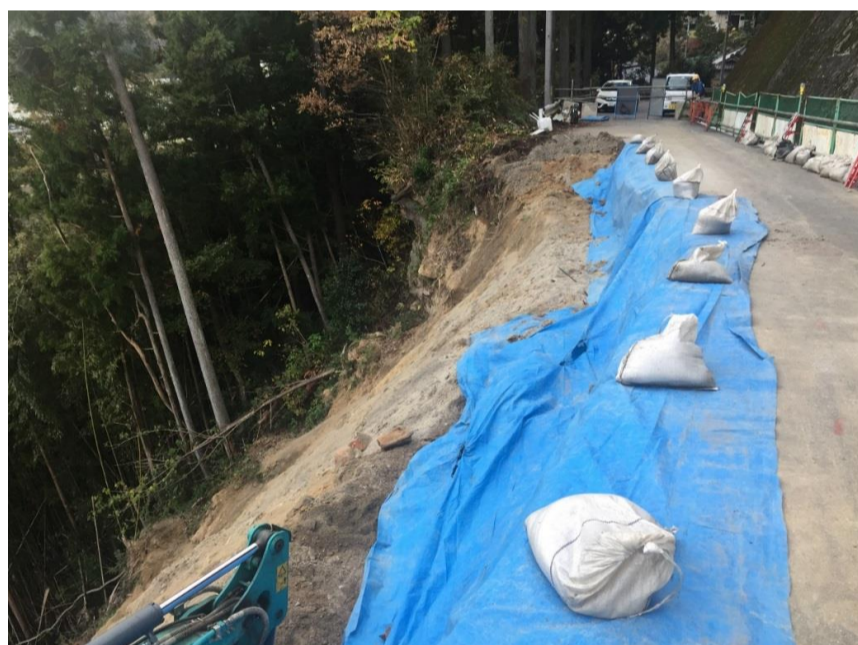
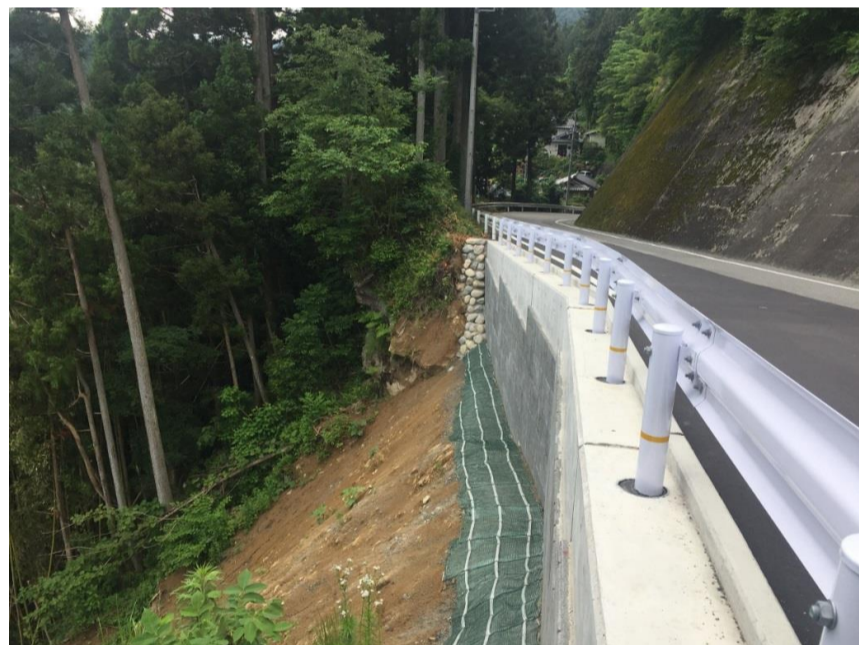
平成30年度道路災害復旧工事 / 阿南町大下条59号線（深見）

平成30年度の大雨で大きく崩れてしまった現場です。小学校の通学路で、普段から生活道路として利用する住民の方が多いことから、工事中でも歩行者の通行路を確保しながら、掘削面を最小限に抑えられる「ポラメッシュ」をご提案、採用いただきました。
